Thermografische Untersuchung des Gebäudes

Lxxxxxxxx yy
55128 Xxxxx

WEG Lxxxxxxxx yy
Lxxxxxxxx yy
55128 Xxxxx

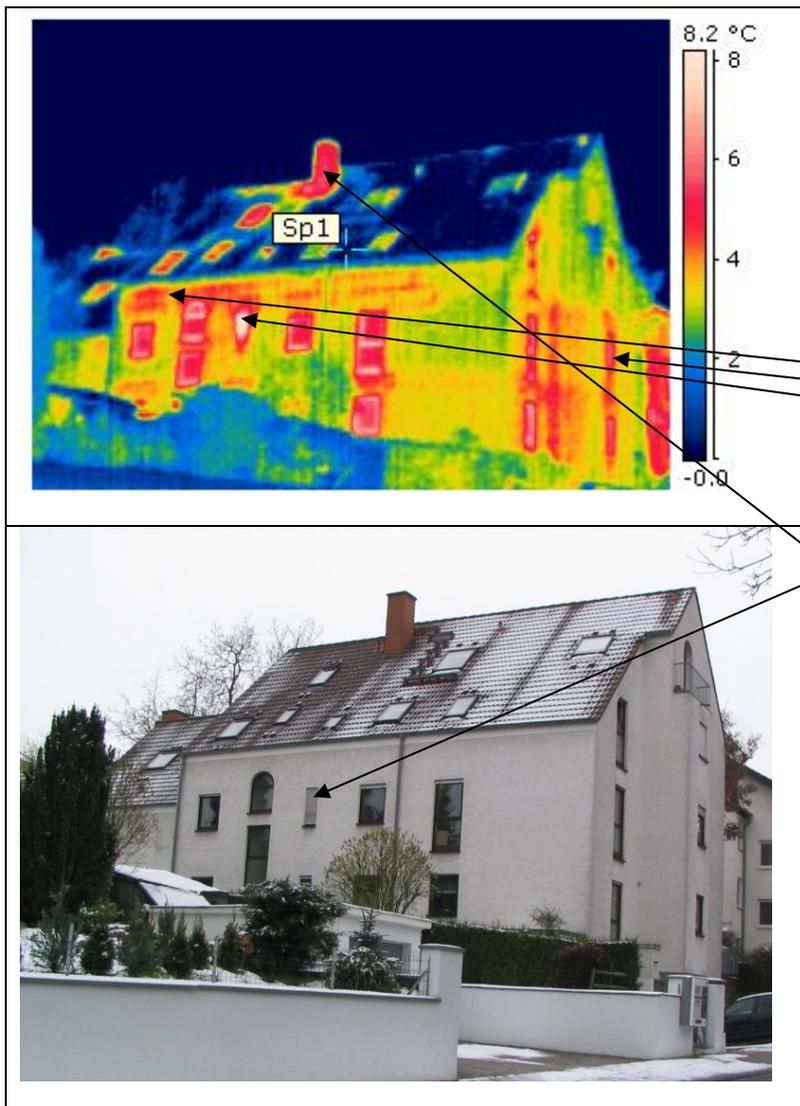
Bei oberflächlicher Betrachtung des Thermogramms fällt als erstes die gleichmäßige Temperaturverteilung auf der Außenwand des Gebäudeteils auf, das lässt auf eine gleichmäßige Wärmedämmung schließen. Lediglich in den Ecken ist die Temperatur leicht ansteigend dargestellt. Die Ursache hierfür sind konstruktive Wärmebrücken.

Interessant ist das Fenster I.OG mit geschlossenen Rollläden. Hier ist sehr wahrscheinlich das Fenster gekippt und führt zu einem sogenannten Hotspot.

Gut erkennbar ist auch die „Wärmebrücke“ Schornstein, die bedingt durch die durchlaufende Konstruktion durch das Gebäude Wärme abgibt.

Die unterschiedlichen Emissionsfaktoren, in Abhängigkeit der Materialoberflächen schließen einen Vergleich der Fenster mit den Außenwänden aus. Die Fenster sind höchstens untereinander vergleichbar. Es zeigt sich aber zum Teil

schon, dass hier ein höherer Wärmeabfluss stattfindet.

Bedingt durch die Neigung des Daches kommt es zur teilweisen Reflektion der niedrigen Temperaturen aus dem Weltall. Als Beispiel kann man hier die zum Himmel geneigte Windschutzscheibe des Autos nennen. Während die Windschutzscheibe im Winter häufig vom Eis zu befreien ist, findet man an den Seitenscheiben häufig nur Tauwasser.

Somit ist ein Vergleich des Daches mit den Außenwänden nicht möglich. Die dargestellten Temperaturdifferenzen innerhalb der Dachfläche sind jedoch korrekt. Bedingt auch durch die

Hinterlüftung der Dachhaut kann eine Bewertung der Dachflächen von außen nicht eindeutig durchgeführt werden. Eine bessere Überprüfung für Dachräume kann nur von innen stattfinden.

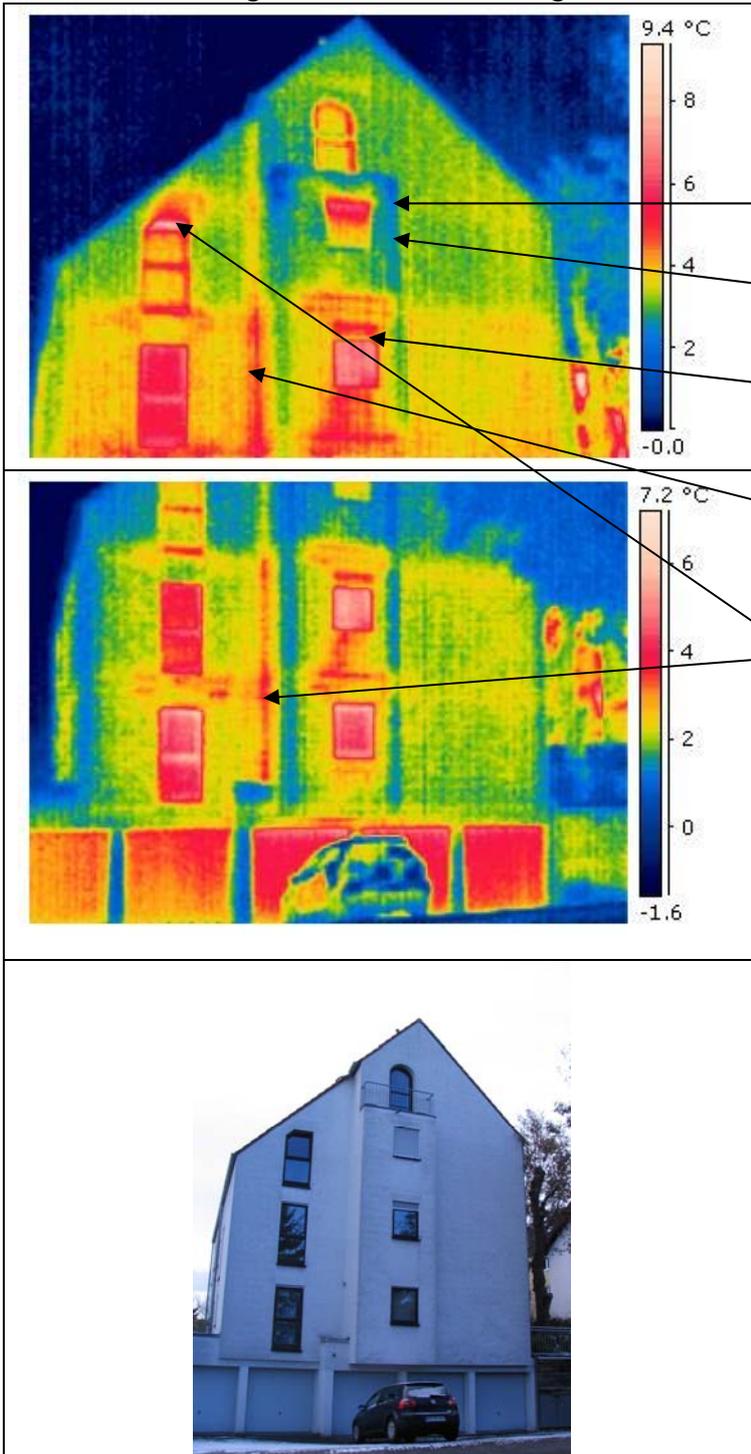
Da die Rollläden zum Teil geschlossen sind kommt es zu einer guten Durchlüftung der Rollladenkästen und somit zu einer solchen Auskühlung das der Rollladenkasten nicht mehr als Schwachpunkt auszumachen ist. In diesem Fall ist wahrscheinlich das Fenster hinter dem Rollladen gekippt. Man sieht den Kasten als solches nicht mehr. Während bei geöffneten Rollläden die Kästen eindeutig auszumachen sind Man sollte aber auf jeden Fall die Dämmung der Rollladenkästen überprüfen und ggf. verbessern.

Auch hier sieht man in den Ecken eine leicht ansteigend Temperatur. Die Ursache hierfür sind konstruktive Wärmebrücken.

Das gekippte Fenster im 2.OG. ist auch hier eindeutig erkennbar.

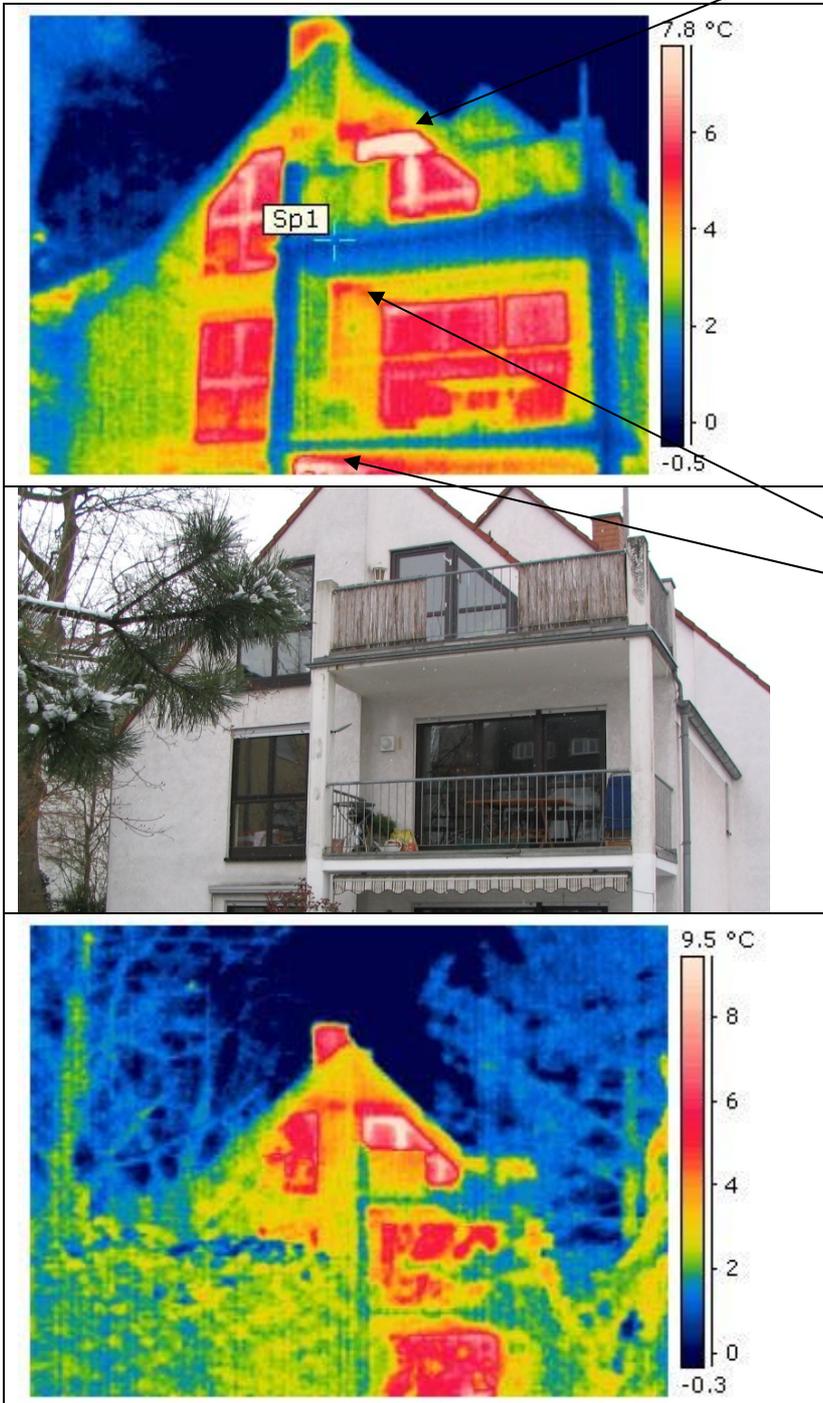
Auffallend in dieser Ansicht die Wärmeverluste über den Betonsturz.

Die erhöhte Temperatur im Balkonsbereich ist auf den Wärmestau unterhalb der Überdachung und auf konstruktive Wärmebrücken zurückzuführen.

Die Qualität der Fenster lässt sich auf Grund des abweichenden Emissionsfaktors nicht beurteilen.

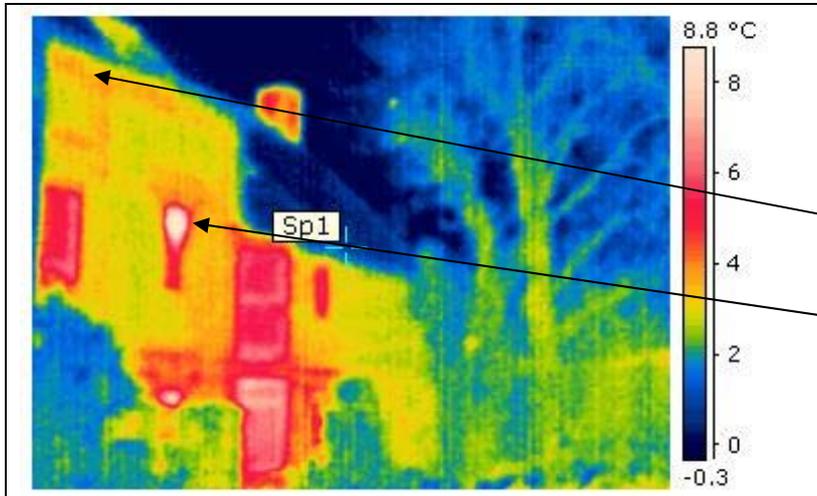
In dieser Ansicht eine relativ gleichbleibende Temperaturverteilung.

Zum Teil unterbrochen durch konstruktive Wärmebrücken.

Auch hier eindeutig ein geöffnetes Fenster erkennbar.
